Energetische Modernisierung bei laufendem Betrieb

Ganzheitliche Fassadenplanung in der Praxis (Teil 1)

Von Dipl.-Ing. Rudolf Evers

Der Werkbericht zeigt anhand der ganzheitlichen Fassadenplanung bei der Sanierung des Gebäudes der Sparkasse Vorderpfalz in Ludwigshafen, wie sich die Anforderungen an Energieeffizienz und Wirtschaftlichkeit optimal vereinen lassen. Der erste Teil des Beitrags behandelt die Ist-Analyse und die Auswahl des Sanierungskonzepts.

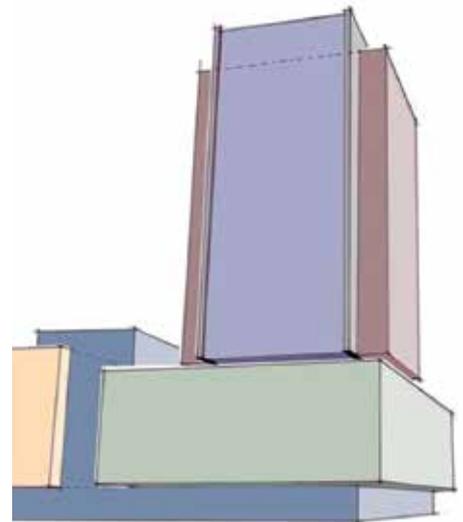
Bild 2: Abstrahiertes Gebäude.

Architektur: Das zu analysierende Gebäude der Sparkasse Vorderpfalz war ursprünglich mit einem hohen gestalterischen Anspruch erstellt worden. Es zeigte sich allerdings ebenso, dass es nicht mehr den heutigen Anforderungen genügt. Als Basis zur Erarbeitung eines architektonischen Konzeptes wurde das Gebäude in seine Hauptstruktur gegliedert und abstrahiert. Das Hochhaus steht über einem kubischen Sockel, der mittels einer verglasten Spange mit dem Neubau optisch verbunden wird. Dadurch ergaben sich zwei getrennte Großformen, die gestalterisch bearbeitet werden sollten.

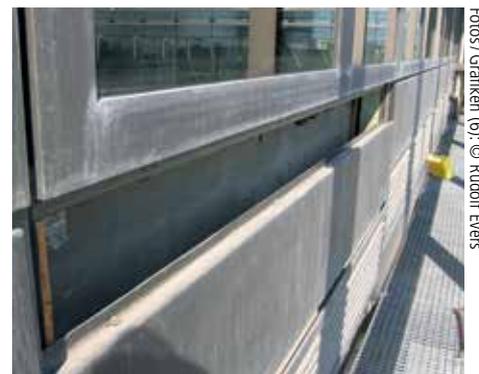
Bild 3: Fassade im Brüstungsbereich.

Fassade und Klimatechnik: Bei der Fassade handelt es sich um eine vorgehängte Pfosten-/Riegelfassade aus Stahlprofilen

mit Aufsatzkonstruktion. Zusätzlich sind Wartungsbalkone an der Fassade befestigt, die gemeinsam mit Raffstoren den Sonnenschutz erbringen.

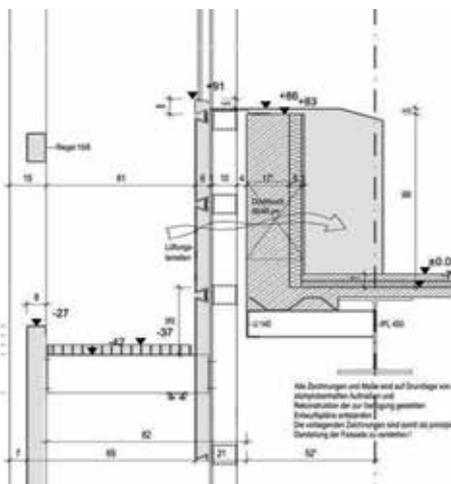
Bild 4: Fassade im Zusammenspiel mit der Heizungs-/Kühlungs-/Lüftungstechnik.

Die detaillierte Inaugenscheinnahme des Bestands zeigte die bisherigen Schwächen auf und war die unabdingbare Basis für die Erarbeitung von Lösungswegen. In der Schnittzeichnung (Bild 4) ist die nicht thermisch getrennte Fassade und die nicht vorhandene Wärmedämmung erkennbar. Es zeigten sich zudem gravierende Zugscheinungen und Wassereintritte über die Fassade. Die Heizung-/Kühlungs-/Lüftungstechnik ist dezentral im Brüstungsbereich angeordnet. Gesteuert wird die Anlage zentral.
